実験モデル住宅の技術課題検証報告書

作成者名：都市部に杉の外壁を持つ木造住宅を建てる会「国木（くにき）会」

平成25年 4月
国木会 代表 伊佐 裕

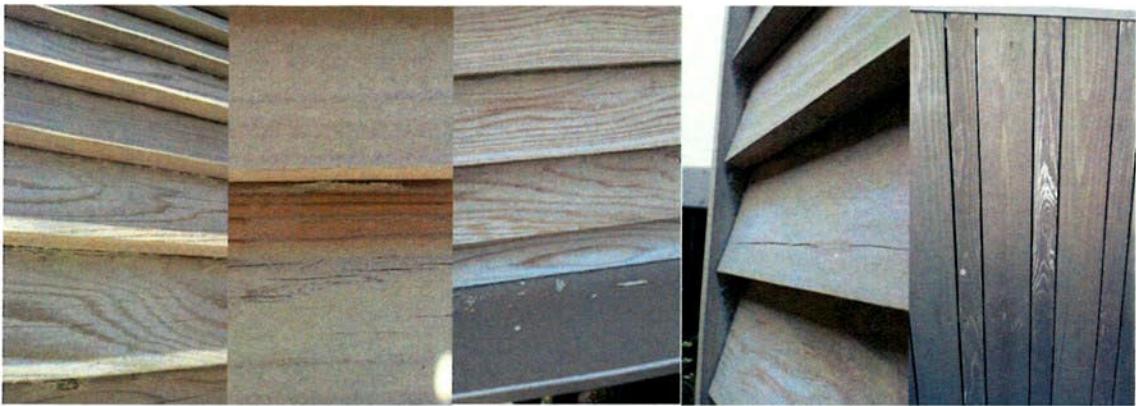
II の「経年変化観察の詳細編」で個別かつ詳細に記すが、塗装による溶脱防止の困難さを痛感させられる結果であった。実験モデル住宅は道路側に前面空地を設けて開けており、南北面と西面の一部に隣家が近接している。軒の出は東西南北の各面とも凡そ 90cm としたが、雨水の当り具合は道路に面した東面が最も過酷である。溶脱と白華現象は雨水がかかり難く、陽光が当りにくい一部を除き、全体的に表面を覆うように白っぽく発生して、雨掛かりが多く、陽当りが強い東面と南面の一部には下見板上部の凹部に溶脱した薬剤が溜まって結晶化している。結晶化した薬剤はやや硬度があるが、擦ると容易に剥がれ落ち、強い降雨時には流されるようで、降雨後は目立たなくなる。

敷地境界に設けた黒色に塗装した木造堅羽目板塀と比較すると、無色系のクリア塗装を施した下見板張り外壁の方が全体的に溶脱や白華現象は目立ちにくいか、雨水の溜まり易い部分に発生する薬剤の結晶化する現象は、下見板張りの雨掛かりと陽当りが強い部分のみに発生した。

無色系のクリア塗装は、遠目では溶脱や白華現象がそれほど目立たないが、時間の経過とともに溶脱は進行しており、それは不燃性能の減衰を意味し、溶脱を抑える塗料の選択については、今後慎重な検討が必要である。

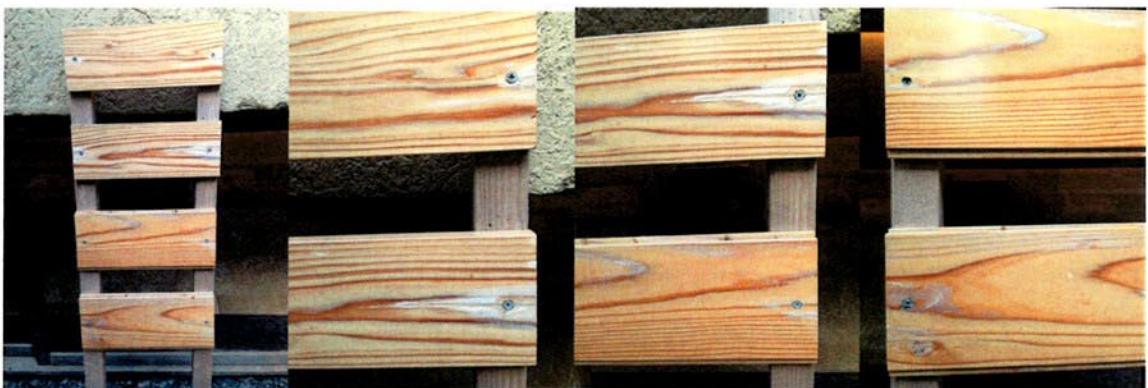
その後、国木会は上記の福井県下某社が提供する不燃木材に高耐候難燃性塗料を施し、暴露実験を実施するに至っている。暴露実験は、現在まで1年半が経過し、そのテストピースは実験モデル住宅の塗装に比べ艶と光沢があり、素材の持つ美しい木目が維持されている。

実験モデル住宅には全体的に白っぽく溶脱が発生していることに比べ、木目等に現れる白華現象は軽微で塗膜の中に留まっているが、板材固定のビスが塗膜を破った部分には白華現象が進行し、塗膜の外に染み出してきたことが認められる。この固定方法を工夫すれば、実験モデル住宅の塗装に比して優れていると評価できる。溶脱による白華現象を完全に抑え込むためには、更なる改良が求められ、経過観察を継続していく。

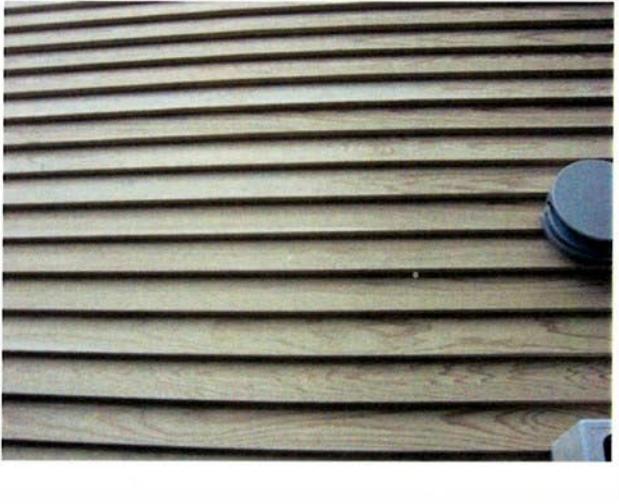
通し番号	1) 4

対象または部位	不燃外壁	
位置	西面	
	小国杉地熱乾燥材木裏	
	メーター脇上	
撮影日	平成 23 年 3 月 8 日	
耐久性確認事項	重ねの隙間、狂いや暴れ	
経過観察		
問題無し		
通し番号	1) 5

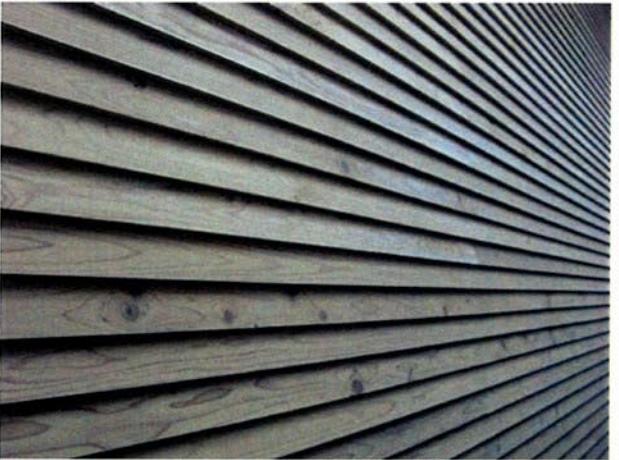
対象または部位	不燃外壁	
位置	北面	
	上越杉（節有り）	
	下より 30 枚目付近	
撮影日	平成 23 年 3 月 8 日	
耐久性確認事項	重ねの隙間、狂いや暴れ	
経過観察		
問題無し		
通し番号	1) 6

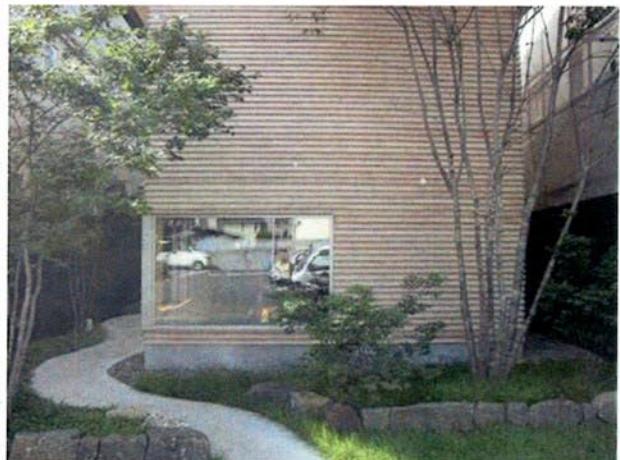
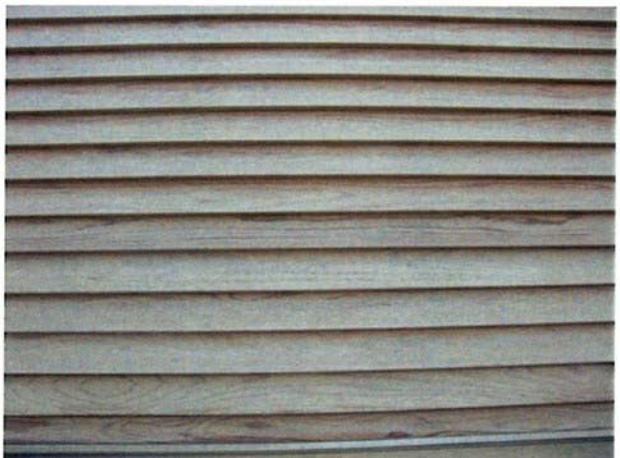
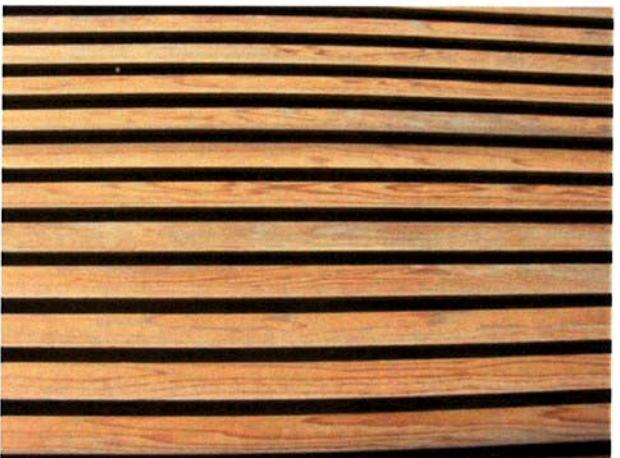
概ね半年後	
通し番号	2) 1
対象または部位	不燃外壁
位置	東面全景
撮影日	平成 23 年 9 月 5 日
耐久性確認事項	重ねの隙間、狂いや暴れ
経過観察	遠目には全く変化を感じない。
通し番号	2) 2
対象または部位	不燃外壁
位置	東面近接 サッシ上 5 枚目より上 小国杉地熱乾燥材木表
撮影日	平成 23 年 9 月 5 日
耐久性確認事項	重ねの隙間、狂いや暴れ
経過観察	大きな狂い無し。若干の溶脱が見られる。 クリア塗装の為、殆ど目立たない。
通し番号	2) 3
対象または部位	不燃外壁
位置	南面 サッシ上 10 枚目より上 小国杉グリーン材
撮影日	平成 23 年 9 月 5 日
耐久性確認事項	重ねの隙間、狂いや暴れ
経過観察	大きな狂い無し。若干の溶脱が見られる。 クリア塗装の為、殆ど目立たない。

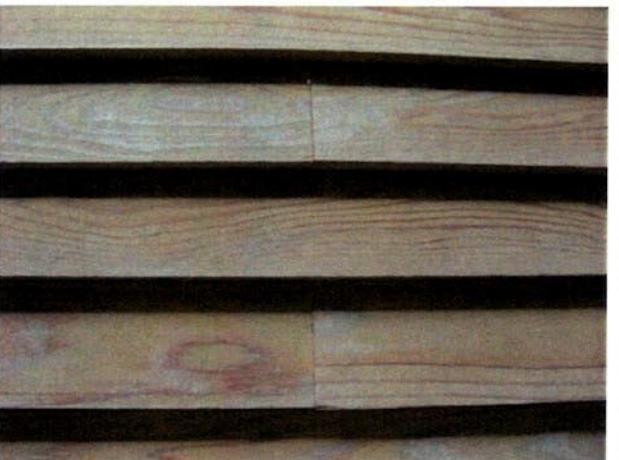
対象または部位	不燃外壁長手継ぎ	
位置	南面継ぎ	
	#ッ上 3 枚目から 5 枚目	
撮影日	平成 23 年 9 月 5 日	
耐久性確認事項	継ぎ、合わせの狂い	
経過観察	継ぎ目としては問題無し。若干白く見られる。溶脱による白華と思われる。

これに対し、クリア塗装の外壁では写真2) 6 や2) 7 のように木目と言うより表面の一部に白く変色が見られる。

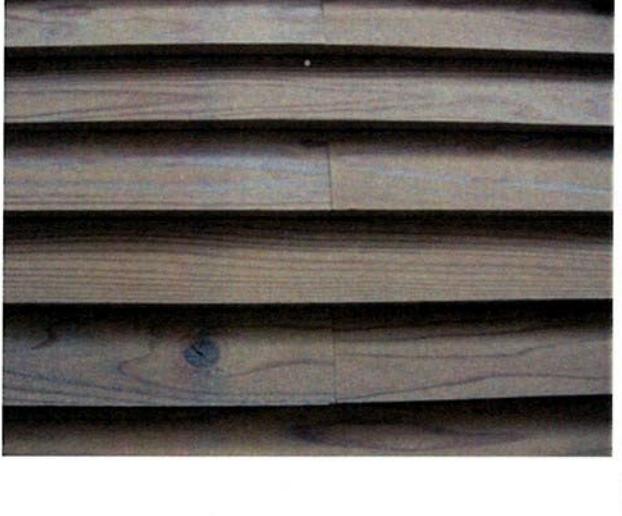
通し番号	2) 7

対象または部位	不燃外壁長手継ぎ	
位置	北面継ぎ	
	下より 30 枚目付近	
	上越杉 (節有り)	
撮影日	平成 23 年 9 月 5 日	
耐久性確認事項	継ぎ、合わせの狂い	
経過観察		
継ぎ目としては問題無し。若干白く見られる。溶脱による白華と思われる。		
通し番号	2) 8

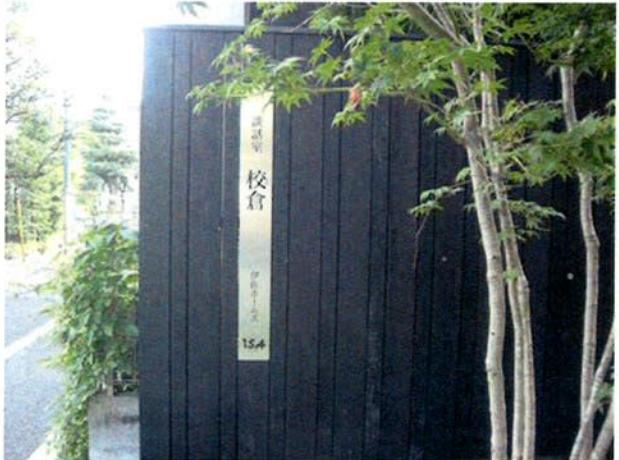
対象または部位	塀	
位置	西側外構板塀 遠景	
	幅の狭い板が不燃材	
撮影日	平成 23 年 9 月 5 日	
耐久性確認事項	外壁と比較	
経過観察	遠目からも、木目に沿った白華が若干、観察される。	
通し番号	2) 11	
対象または部位	塀	
位置	西側外構板塀 近接	
	端部より 5、7、9 枚目	
	幅の狭い板が不燃材	
撮影日	平成 23 年 9 月 5 日	
耐久性確認事項	外壁と比較	
経過観察	濃い塗装色の為、木目に沿って溶脱した部分の白華が目立つ。拭き取るととれる。	
通し番号	2) 12

うっすらとではあるが、表面の一部に白華現象が見られる。特に黒塗には木目に沿った形で顕著に表れている。(写真 2) 11)

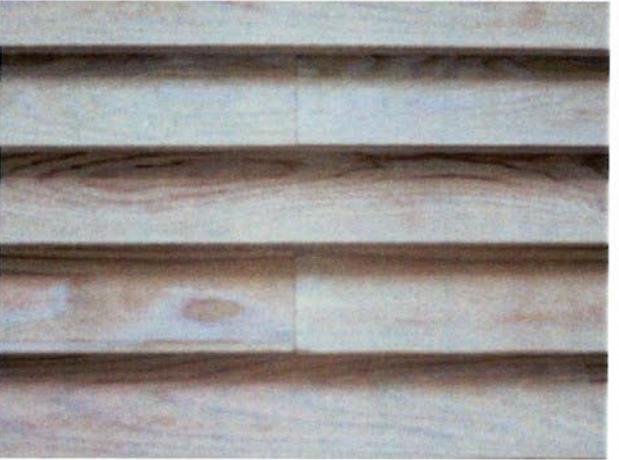
対象または部位	不燃外壁長手継ぎ	
位置	南面継ぎ	
	サッシ上 3 枚目から 5 枚目	
	小国杉グリーン材	
撮影日	平成 24 年 2 月 10 日	
耐久性確認事項	継ぎ、合わせの狂い	
経過観察		
継ぎ目としては問題無し。開きの進行も無い。若干全体が白っぽく感じられる。

これに対しクリア塗装の外壁では写真3) 6 のように木目と言うより表面の全体が白っぽく感じられる。雨で流されたせいかもしれない。

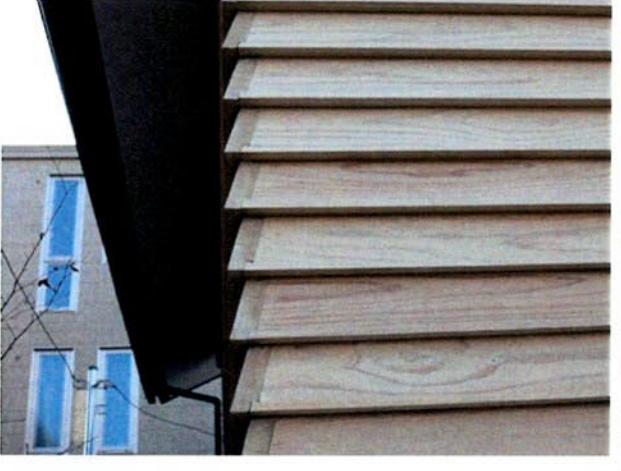
位置	東南面コーナー		
	サッシ上 11 枚目より上		
撮影日	平成 24 年 2 月 10 日		
耐久性確認事項	不均一な開きや狂い		
経過観察	写真より、下部で 3ヶ所、木口にひび割れが見られる。		
通し番号	3) 9		
対象または部位	不燃外壁コーナー納め

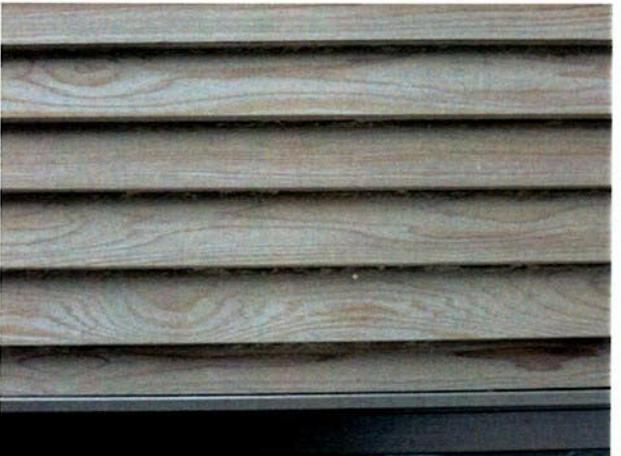
対象または部位	不燃外壁	
位置	東面近接 サッシ上 5 枚目より上 小国杉地熱乾燥材木表	
撮影日	平成 24 年 8 月 11 日	
耐久性確認事項	重ねの隙間、狂いや暴れ	
経過観察	大きな狂い無し。下見板の上端部（凹部）において、溶脱した溶液が溜まって結晶化している。	
通し番号	4) 3

一年後と違い外壁の下見板張りの上端（凹部）に溶脱した薬剤が溜まって結晶化してきている。（写真 4) 2) 強い雨で流された薬剤が毛細管現象で凹部の下見板の重ねに留まり、結晶化したものと考えられる。

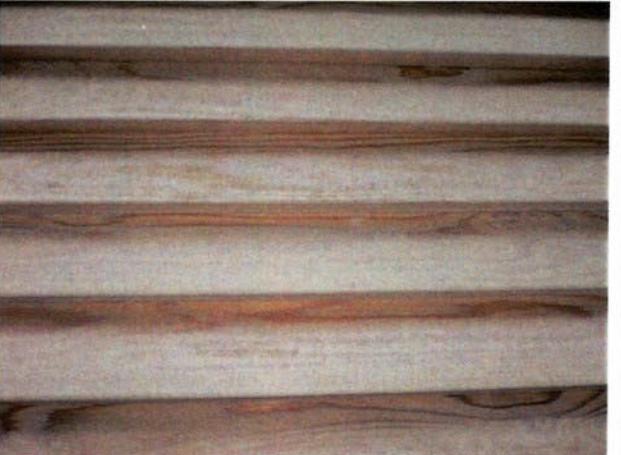
対象または部位	不燃外壁	
位置	南面 サッシ上 10 枚目より上 小国杉グリーン材	
撮影日	平成 24 年 8 月 11 日	
耐久性確認事項	重ねの隙間、狂いや暴れ	
経過観察	状況は東面ほどではないが、白華溜まりが見られる。

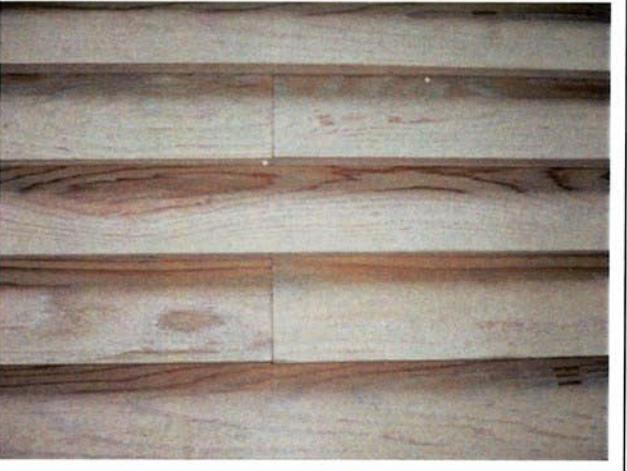
対象または部位	不燃外壁長手継ぎ	
位置	南面継ぎ	
	サッシ上 3 枚目から 5 枚目	
	小国杉グリーン材	
撮影日	平成 24 年 8 月 11 日	
耐久性確認事項	継ぎ、合わせの狂い	
経過観察	継ぎ目としては問題無し。開きの進行も無い。全体が白っぽく、白華溜まりが見られる。

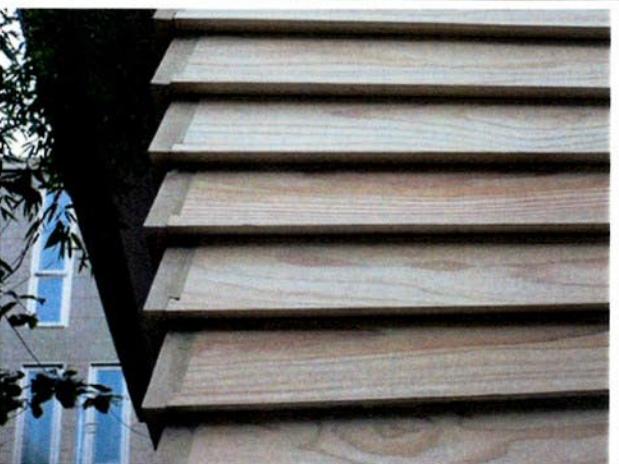
サッシ上 11 枚目より上		
撮影日	平成 24 年 8 月 11 日		
耐久性確認事項	不均一な開きや狂い		
経過観察	目立った進行は無い。溶脱した溶液が白華し、下見板の上端 (凹部) に溜まっている。		
通し番号	4) 9		
対象または部位	不燃外壁コーナー納め		
位置	西南面コーナー		
	電気メータ一脇		
撮影日	平成 24 年 8 月 11 日		
耐久性確認事項	不均一な開きや狂い		
経過観察	問題無し

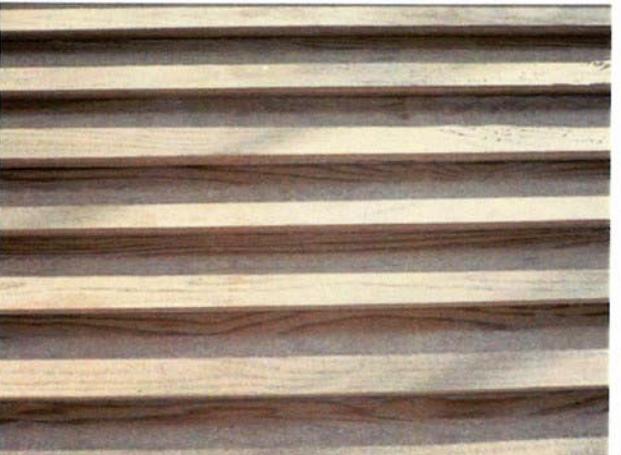
対象または部位	不燃外壁	
位置	南面	
	サッシ上10枚目より上	
	小国杉グリーン材	
撮影日	平成25年3月12日	
耐久性確認事項	重ねの隙間、狂いや暴れ	
経過観察		
白華したものは、概ね流されている。結晶化した薬剤は硬いもので擦ると簡単に剥がれ落ちる。

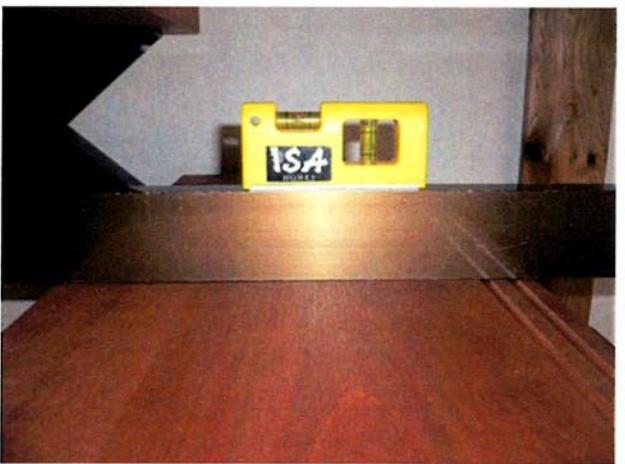
対象または部位	階段段板	
位置	段板 桜無垢材	
撮影日	平成 25 年 3 月 12 日	
耐久性確認事項	反り、撓み、狂い、摩耗	
経過観察		
全体的には水平であり問題無いが、一枚に若干の中央部にむくみが発生。		
通し番号	5) 15

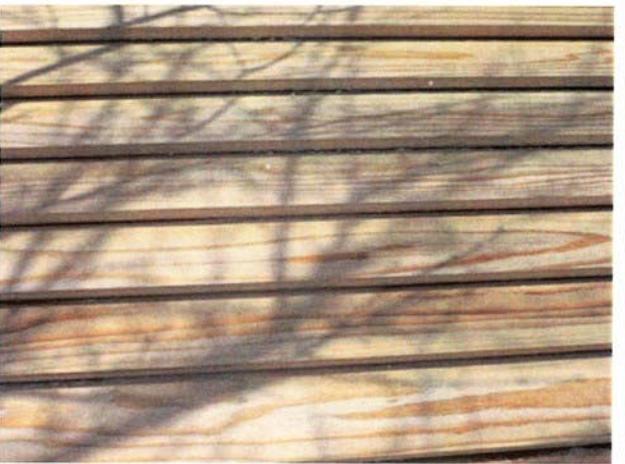
対象または部位	不燃外壁	
位置	東面近接 サッシ上 5 枚目より上 小国杉地熱乾燥材木表	
撮影日	平成 25 年 3 月 12 日	
耐久性確認事項	重ねの隙間、狂いや暴れ	
経過観察		
前回の溶脱部拡大。板の上端に溶脱の溜まりが一部残っている。

一年半後と同様に外壁の下見板張りの上端（凹部）に溶脱の溜まりが一部残っているが、雨で流されたせいか目立たなくなっている。（写真 5) 15)

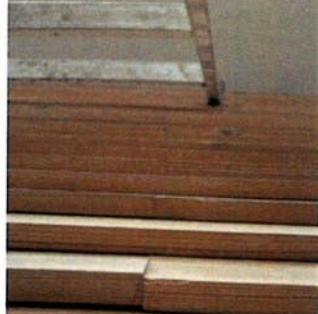
<p>下見板張りは左図に示す相決(あいじやくり)とし、上部一か所をビスにより固定している。木の反りにより下部に隙間が生じることが懸念されたが、全体を見渡しても大きく開いている個所はそれほど多くない。下段左（上から 1/3 の高さの箇所）がやや開いていると見える部分で、全体でみると数カ所あったが、それほど気にならず認容できる範囲である。</p> <p>下段右は下見板の端部が浮いている部分で、全体で 2 カ所程あった。下見板を手で持ち上げようすると、ほんの少し浮き上がるが、手を放すと元に戻る。板の幅が小さい為かビスによる固定はかなりしっかりとしている。相決(あいじやくり)のかみ合わせを強くすると、もっと堅固になると予想され、改善の余地を残した。</p>

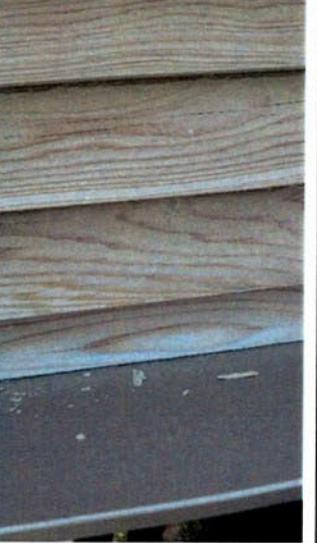
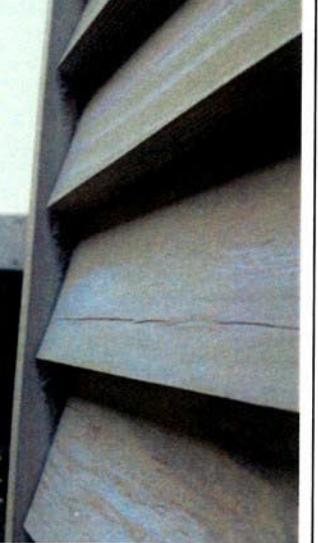
たった二年でかなりの溶脱が見られ、不燃材について薬剤の溶脱を塗装で封じ込める困難さを痛感した。雨当りと陽当りが少ない部分は初期の状態を保っている部分もあるが、全体に白っぽくなっている。雨当りが強く陽が当る処ほど溶脱が進行し、流れ出た薬剤は溜り易い部分に溜まって結晶化する。結晶化した薬剤は多少硬いもので擦ると簡単に剥がれ落ちる。(下段左) その為か強い雨で流されることも分かった。クリア塗装の為、遠目ではそれほど目立たないが、意識して見上げてみると東面と南面の一部の陽当りの良い面で溶脱の溜りが目に付く。 どれほど溶脱したのか、その結果、不燃性能の減退がどの程度なのかについて正確に把握はできないが、少なくとも2年でこの状態では好ましくない。

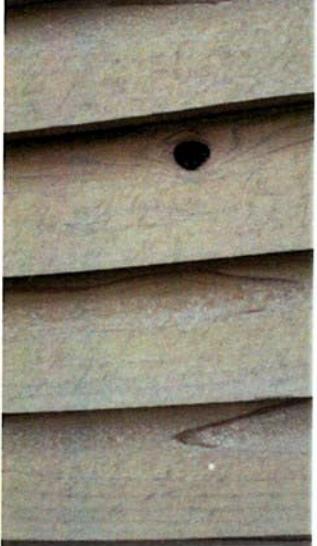
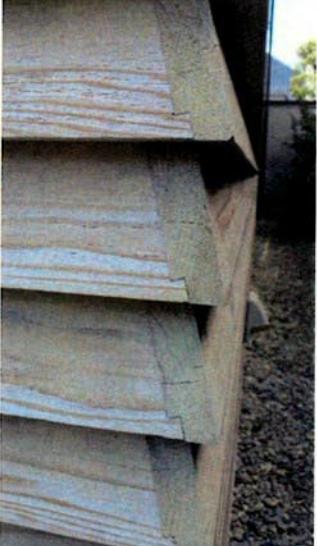
今回はクリアな無色系の塗装色で殆ど艶のない塗料を用いた。そのせいか全体的に塗料や塗膜を感じることが出来ない。5でも指摘したように選択した塗料では全体に白っぽく溶脱が進行しており、認容できる範囲に溶脱を抑えたとは言えない結果となってしまった。
7	不燃外壁	外壁	釘による止め 不揃い、反りの発生

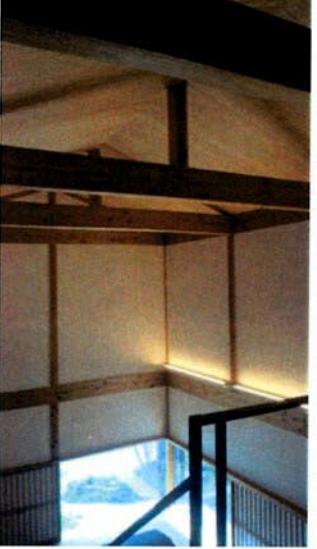
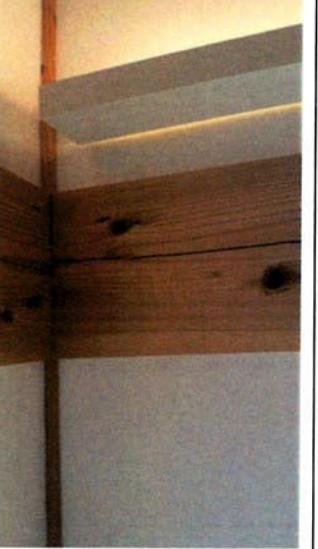
柱梁共に小国杉を使用した。二年経過して杉らしい少し赤身かかった美しい風合いを醸し出している。梁の一部に乾燥割れが生じていたが、常識の範囲内で問題無いものと判断する。(右側の写真) 105角の柱は割れが見当たらず、全く問題無い。

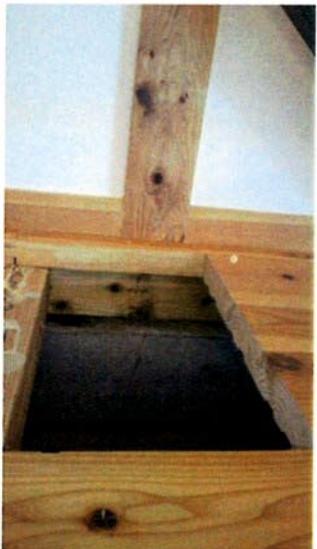
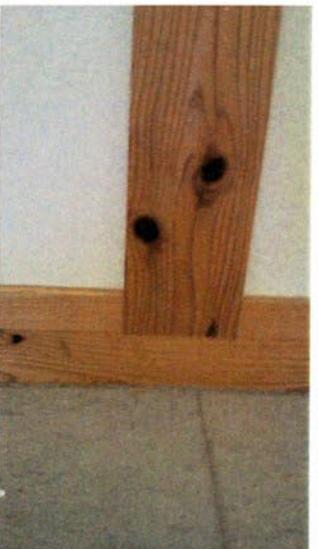
土台は小国杉の赤身材を防腐、防腐処理をせずに使用している。床の一部を切り開き、その土台を確認した。床上の柱や梁と比べても特に湿ったような形跡もなく、腐食・蟻害も見当たらない。土間の方にも土台が一部露出しているが（右側の写真）、こちらの方も全く問題無い。
12	主要部材 床材	小国杉/40mm、根太レス	隙間開き、反り、摩耗

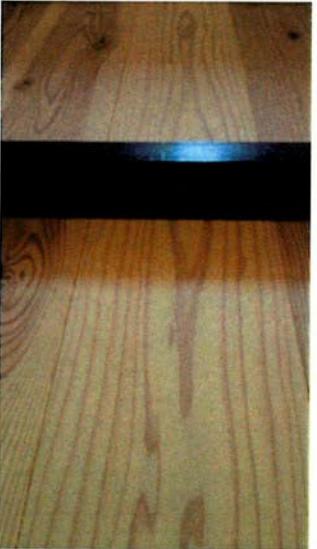
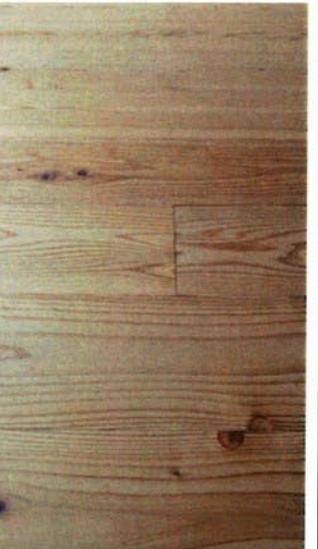
床は厚さ 40mm の小国杉を根太レスで施工した。2 年経過後も床板同志の隙間もなく、反りや狂いも全く生じていない。 左が 2 階、右が 1 階の写真である。 1 階は長手方向の突合せの継ぎがあるが、一番目立つ処が右側の写真で、目立つと言っても全く問題の無いレベルである。
13	主要部材 造作材	小国杉/敷居、鴨居	反り、狂い、摩耗
