実験モデル住宅の技術課題検証報告書

作成者名：都市部に杉の外壁を持つ木造住宅を建てる会「国木（くにき）会」

平成25年 4月
国木会 代表 伊佐 裕

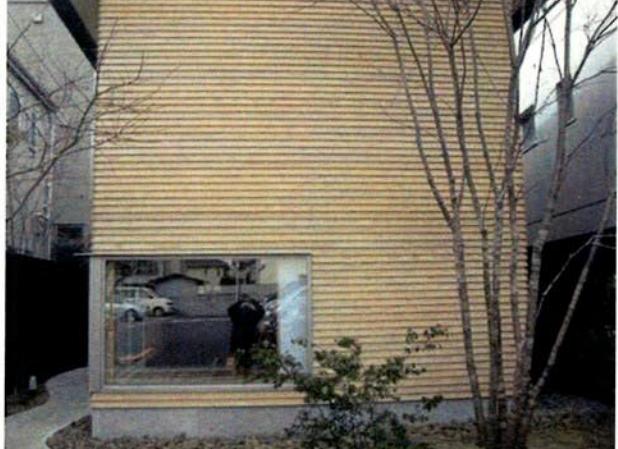
竣工時	
通し番号	1) 1
対象または部位	不燃外壁
位置	東面全景
撮影日	平成 23 年 3 月 8 日
耐久性確認事項	重ねの隙間、狂いや暴れ
経過観察	
問題無し

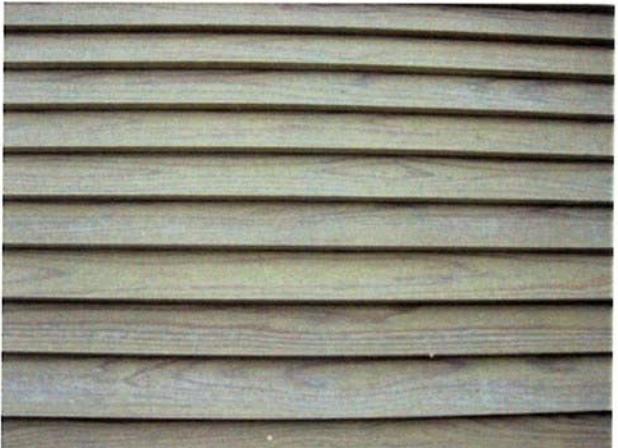
通し番号	1) 2
対象または部位	不燃外壁
位置	東面近接 サッシ上 5 枚目より上 小国杉地熱乾燥材木表
撮影日	平成 23 年 3 月 8 日
耐久性確認事項	重ねの隙間、狂いや暴れ
経過観察	
問題無し

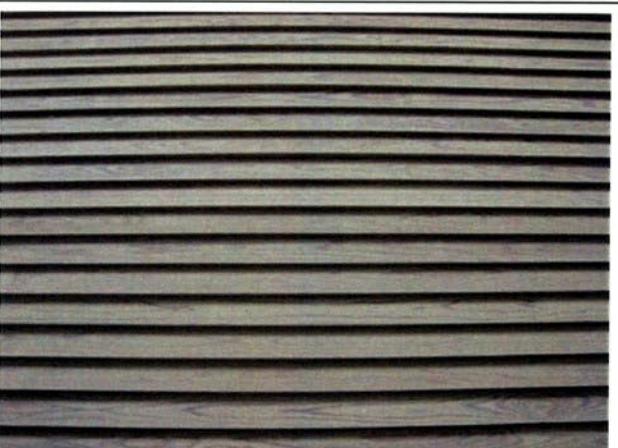
通し番号	1) 3
対象または部位	不燃外壁
位置	南面 サッシ上 10 枚目より上 小国杉グリーン材
撮影日	平成 23 年 3 月 8 日
耐久性確認事項	重ねの隙間、狂いや暴れ
経過観察	
問題無し

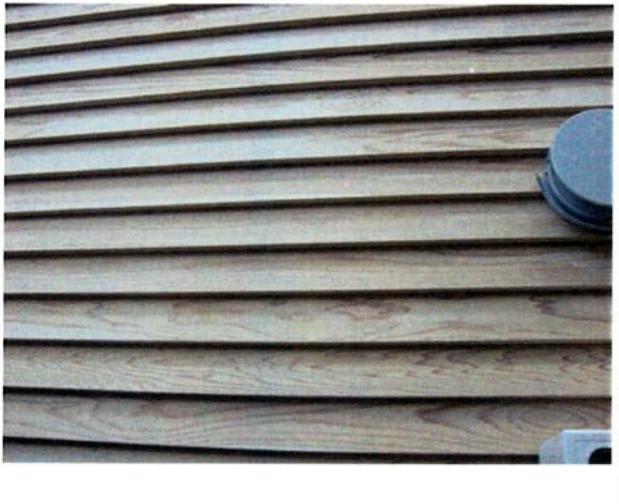
通し番号	2) 4

対象または部位	不燃外壁	
位置	西面	
	小国杉地熱乾燥材木裏	
撮影日	平成 23 年 9 月 5 日	
耐久性確認事項	重ねの隙間、狂いや暴れ	
経過観察	大きな問題無し。木表、木裏の差は感じられない。	
通し番号	2) 5

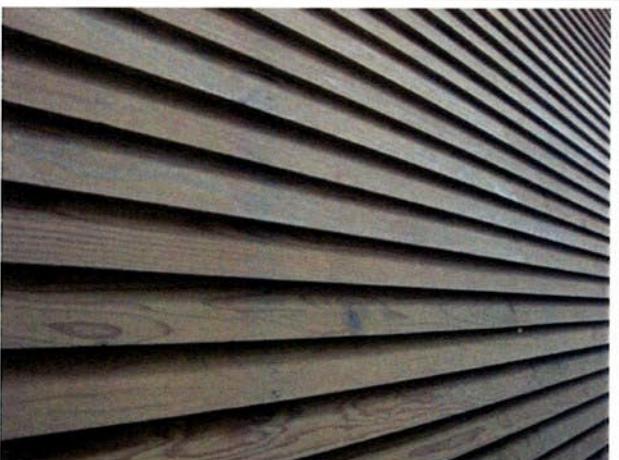
対象または部位	不燃外壁	
位置	北面	
	上越杉（節有り）	
撮影日	平成 23 年 9 月 5 日	
耐久性確認事項	重ねの隙間、狂いや暴れ	
経過観察	問題無し	
通し番号	2) 6

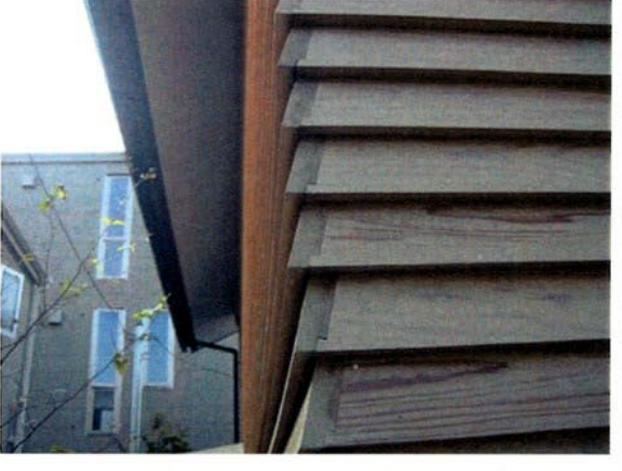
対象または部位	不燃外壁コーナー納め	
位置	東南面コーナー	
	サッシ上 11 枚目より上	
撮影日	平成 23 年 9 月 5 日	
耐久性確認事項	不均一な開きや狂い	
経過観察		
大きく目立つ処は無い。 問題無し。		
通し番号	2) 9

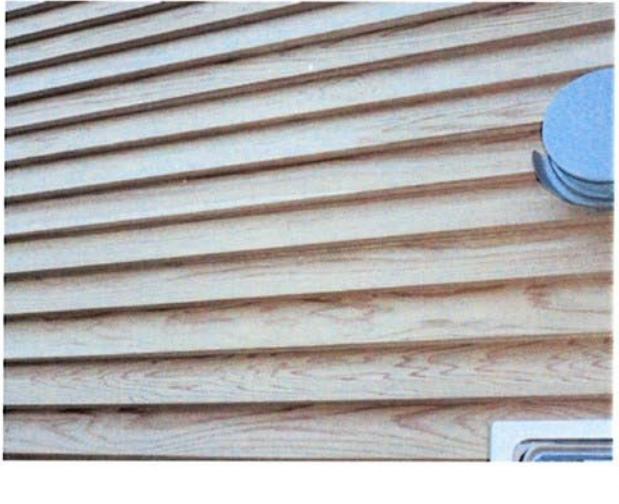
通し番号	3) 4

対象または部位	不燃外壁	
位置	西面	
	小国杉地熱乾燥材木裏	
	メーター脇上	
撮影日	平成 24 年 2 月 10 日	
耐久性確認事項	重ねの隙間、狂いや暴れ	
経過観察		
状況は東面近接と同じ。		
通し番号	3) 5

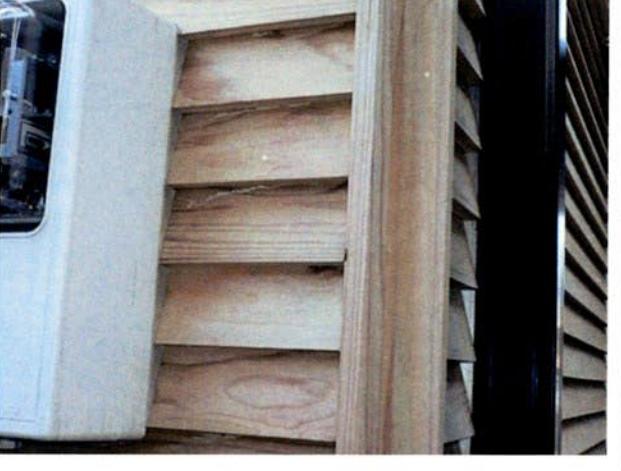
位置	西南面コーナー		
	電気メーターアンダーライフ		
撮影日	平成 24 年 2 月 10 日		
耐久性確認事項	不均一な開きや狂い		
経過観察	全く問題無し

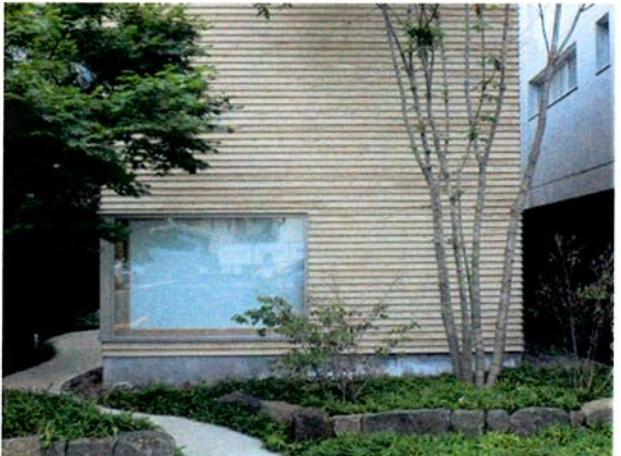
通し番号	4) 1

対象または部位	不燃外壁	
位置	東面全景	
撮影日	平成 24 年 8 月 11 日	
耐久性確認事項	重ねの隙間、狂いや暴れ	
経過観察	遠目に大きな変化は見られない。	
通し番号	4) 2

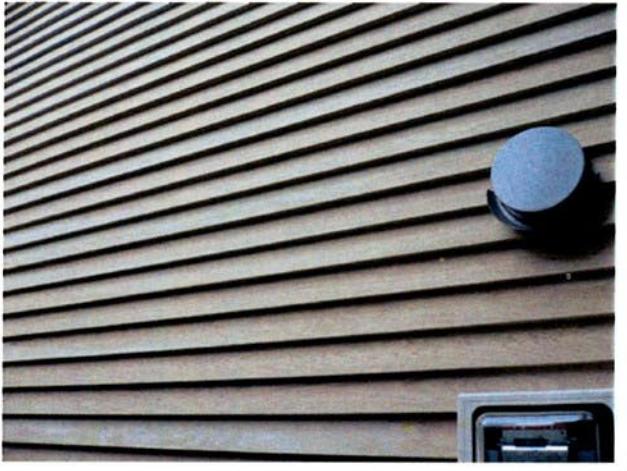
通し番号	4) 4

対象または部位	不燃外壁	
位置	西面	
	小国杉地熱乾燥材木裏	
	メーター脇上	
撮影日	平成 24 年 8 月 11 日	
耐久性確認事項	重ねの隙間、狂いや暴れ	
経過観察	大きな問題無し。木表、木裏の差は感じられない。	
通し番号	4) 5

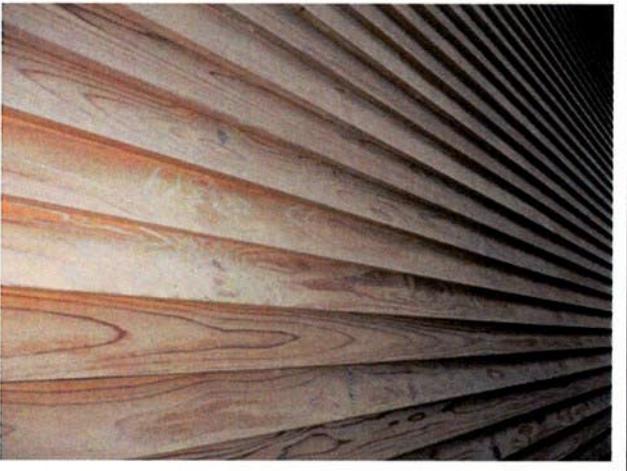
対象または部位	不燃外壁	
位置	北面	
	上越杉（節有り）	
	下より 30 枚目付近	
撮影日	平成 24 年 8 月 11 日	
耐久性確認事項	重ねの隙間、狂いや暴れ	
経過観察	溶脱は西面と同じで殆ど目立たないが、若干汚れが目立つ。	
通し番号	4) 6

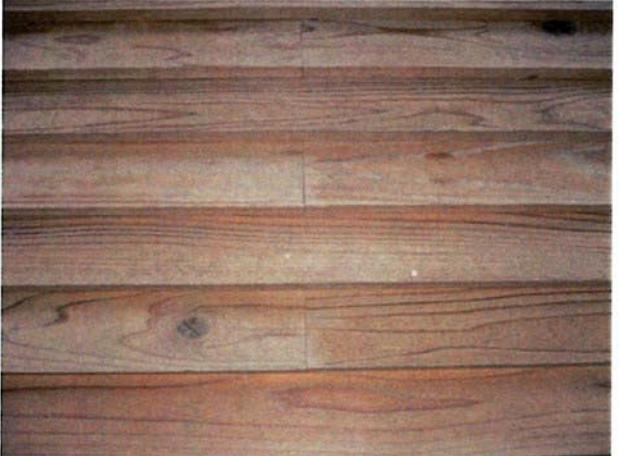
通し番号	4) 7

対象または部位	不燃外壁長手継ぎ		
位置	北面継ぎ		
	下より 30 枚目付近		
	上越杉 (節有り)		
撮影日	平成 24 年 8 月 11 日		
耐久性確認事項	継ぎ、合わせの狂い		
経過観察	継ぎ目としては問題無し。若干前後のずれが見られるが問題無し。汚れが目立つ。		
通し番号	4) 8		
対象または部位	不燃外壁コーナー納め		
位置	東南面コーナー

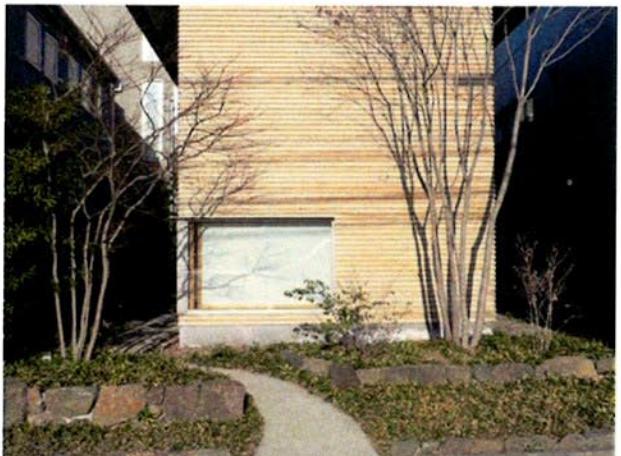
通し番号	5) 1

対象または部位	不燃外壁	
位置	東面全景	
撮影日	平成25年3月12日	
耐久性確認事項	重ねの隙間、狂いや暴れ	
経過観察		
遠目に大きな進行は無い。		
通し番号	5) 2

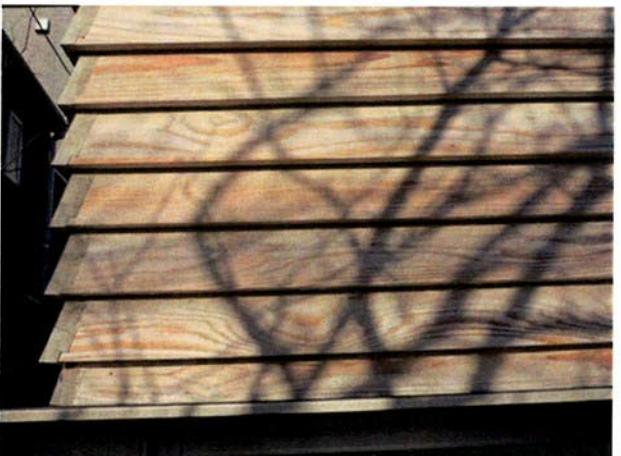
対象または部位	不燃外壁	
位置	東面近接	
	サッシ上5枚目より上	
	小国杉地熱乾燥材木表	
撮影日	平成25年3月12日	
耐久性確認事項	重ねの隙間、狂いや暴れ	
経過観察		
前回の観察より、溶脱した液が流れ、却つて目立たなくなっている。(下から見上げた部分)		
通し番号	5) 3

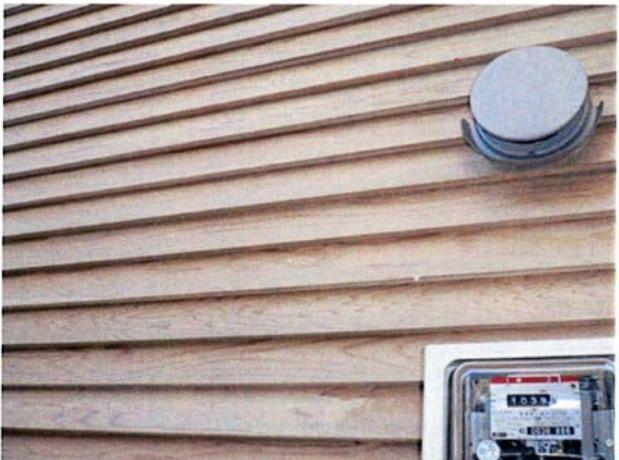
通し番号	5) 4

対象または部位	不燃外壁		
位置	西面		
	小国杉地熱乾燥材木裏		
	メーター脇上		
撮影日	平成 25 年 3 月 12 日		
耐久性確認事項	重ねの隙間、狂いや暴れ		
経過観察	大きな問題無し。風雨のあたり具合が少ないせいか一番美しく保っている。		
通し番号	5) 5		
対象または部位	不燃外壁		
位置	北面

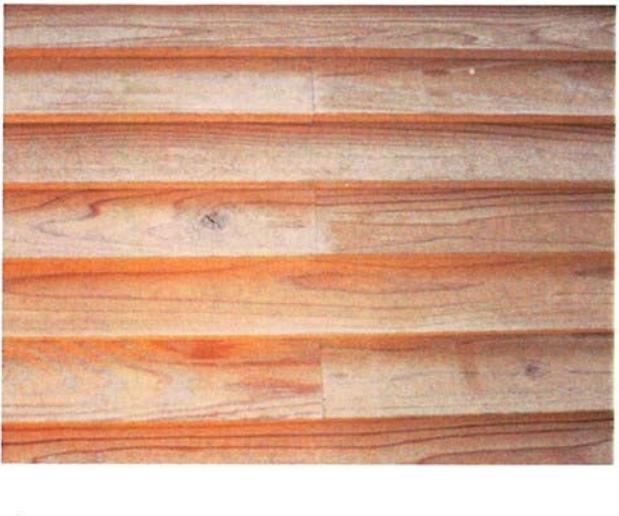
通し番号	5) 7

対象または部位	不燃外壁長手継ぎ	
位置	北面継ぎ	
	下より 30 枚目付近	
	上越杉（節有り）	
撮影日	平成 25 年 3 月 12 日	
耐久性確認事項	継ぎ、合わせの狂い	
経過観察		
	継ぎ目としては問題無し。若干前後のずれが見られるが問題無し。	
通し番号	5) 8

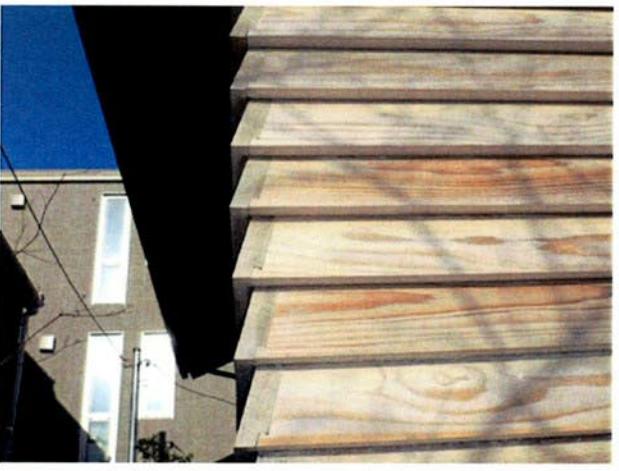
対象または部位	不燃外壁コーナー納め	
位置	東南面コーナー	
	サッシ上 11 枚目より上	
撮影日	平成 25 年 3 月 12 日	
耐久性確認事項	不均一な開きや狂い	
経過観察		
	前回の観察より、溶脱した液が流れたのか、目立たなくなっている。	
通し番号	5) 9	
対象または部位	不燃外壁コーナー納め

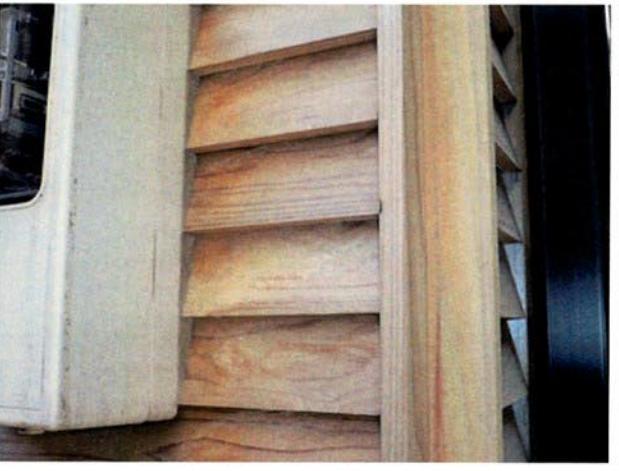
位置	西南面コーナー	
	電気メーター脇	
撮影日	平成 25 年 3 月 12 日	
耐久性確認事項	不均一な開きや狂い	
経過観察		
	問題無し

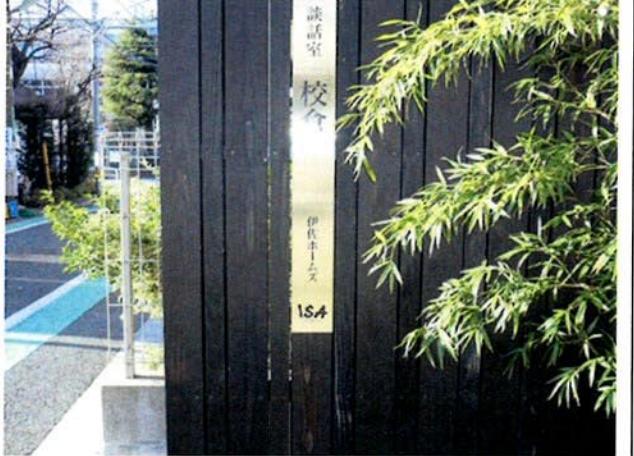
通し番号	5) 10

対象または部位	塀	
位置	西側外構板塀 遠景	
	幅の狭い板が不燃材	
撮影日	平成 25 年 3 月 12 日	
耐久性確認事項	外壁と比較	
経過観察		
不燃材以外の板の収縮が、若干大きくなつたように思える。		
通し番号	5) 11

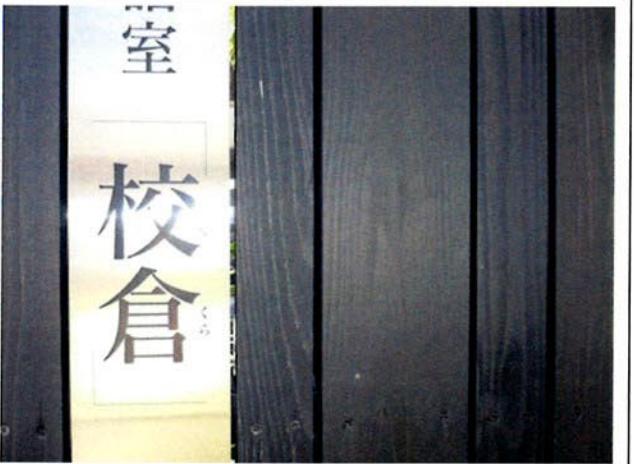
対象または部位	塀	
位置	西側外構板塀 近接	
	端部より 5、7、9 枚目	
撮影日	平成 25 年 3 月 12 日	
耐久性確認事項	外壁と比較	
経過観察		
濃い塗装色の為、溶脱した部分の白華が目立っていたが、雨で流れたようである。		
通し番号	5) 12

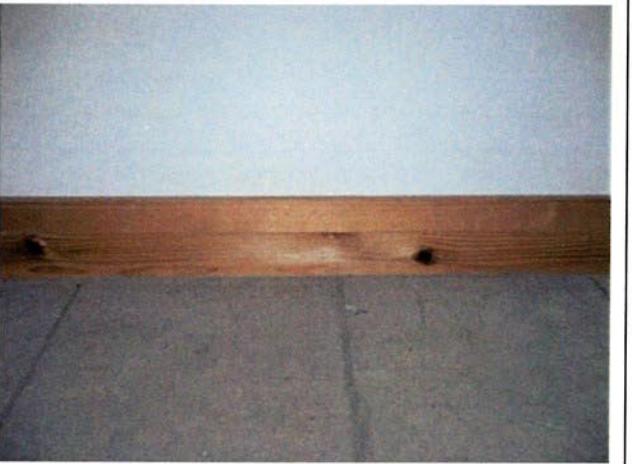
対象または部位	土台	
位置	土台	
	玄関脇	
	小国杉赤身	
撮影日	平成 25 年 3 月 12 日	
耐久性確認事項	腐食、蟻害の進行	
経過観察		
変化無し

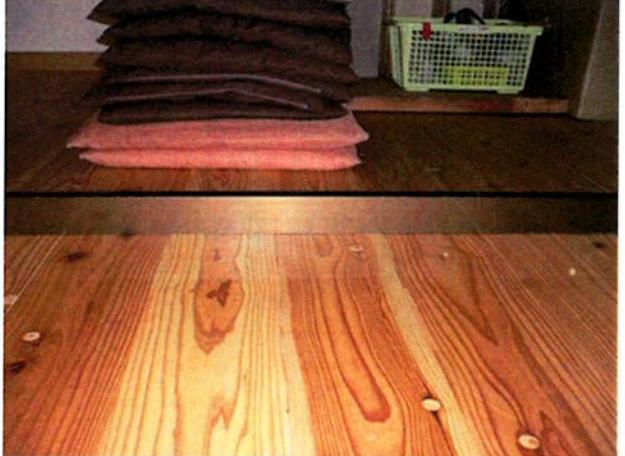
通し番号	5) 13

対象または部位	床材	
位置	2階床 中央部（根太レス） 小国杉 40mm フローリング	
撮影日	平成 25 年 3 月 12 日	
耐久性確認事項	隙間開き、反り、摩耗	
経過観察		
変化無し		
通し番号	5) 14

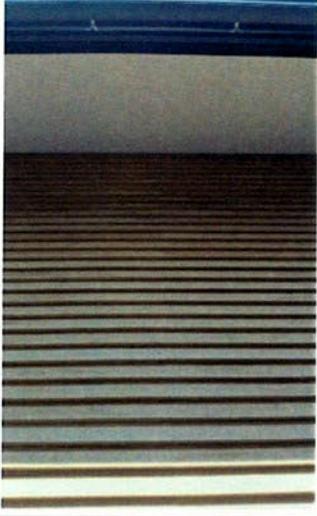
<p>下見板張りは左図に示す相決(あいじやくり)とし、上部一か所をビスにより固定している。木の反りにより下部に隙間が生じることが懸念されたが、全体を見渡しても大きく開いている個所はそれほど多くない。下段左（上から 1/3 の高さの箇所）がやや開いていると見える部分で、全体でみると数カ所あったが、それほど気にならず認容できる範囲である。</p> <p>下段右は下見板の端部が浮いている部分で、全体で 2 カ所程あった。下見板を手で持ち上げようすると、ほんの少し浮き上がるが、手を放すと元に戻る。板の幅が小さい為かビスによる固定はかなりしっかりとしている。相決(あいじやくり)のかみ合わせを強くすると、もっと堅固になると予想され、改善の余地を残した。</p>

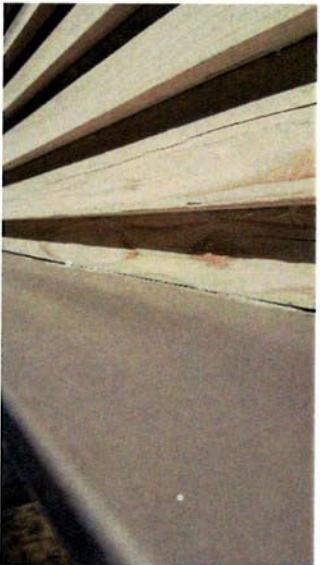
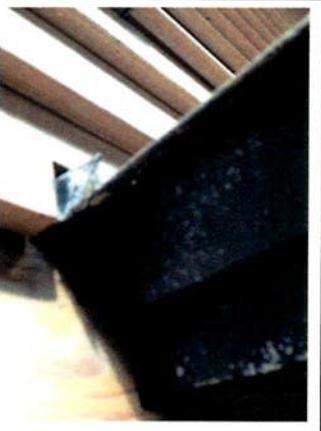
上下水切り 特に下部の汚れ
5	不燃外壁

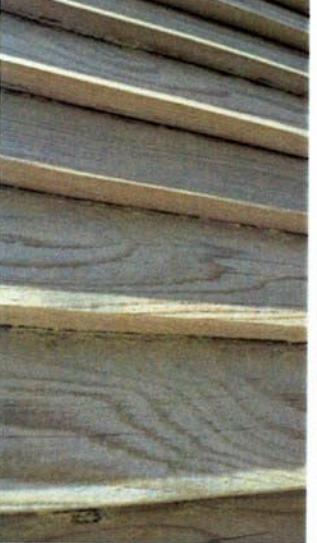
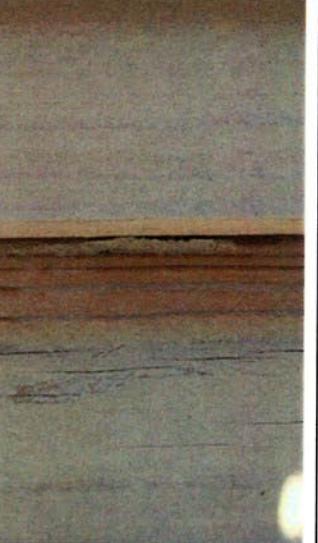
溶脱や白華現象 溶脱、白華現象の発生

たった二年でかなりの溶脱が見られ、不燃材について薬剤の溶脱を塗装で封じ込める困難さを痛感した。雨当りと陽当りが少ない部分は初期の状態を保っている部分もあるが、全体に白っぽくなっている。雨当りが強く陽が当る処ほど溶脱が進行し、流れ出た薬剤は溜り易い部分に溜まって結晶化する。結晶化した薬剤は多少硬いもので擦ると簡単に剥がれ落ちる。(下段左) その為か強い雨で流されることも分かった。クリア塗装の為、遠目ではそれほど目立たないが、意識して見上げてみると東面と南面の一部の陽当りの良い面で溶脱の溜りが目に付く。 どれほど溶脱したのか、その結果、不燃性能の減退がどの程度なのかについて正確に把握はできないが、少なくとも2年でこの状態では好ましくない。

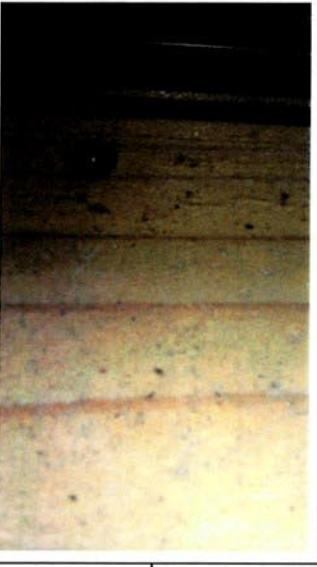
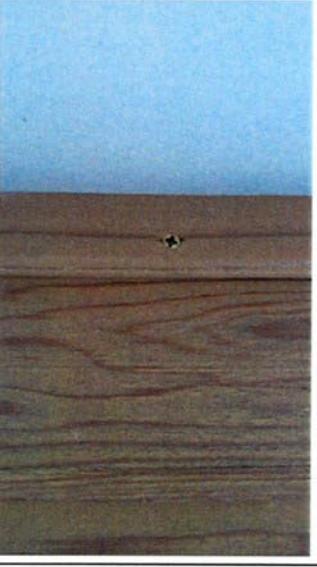
下見板の固定はビスに依っているが、一般的の面は上の下見板が被さり見えない。サッシの下や最上端に、ビスが表面に見える部分があるが、鋸や緩みは全く見られず堅固に固定されている。
8	不燃外壁	外壁	木表と木裏の違い 反り方の違い、反りの進行

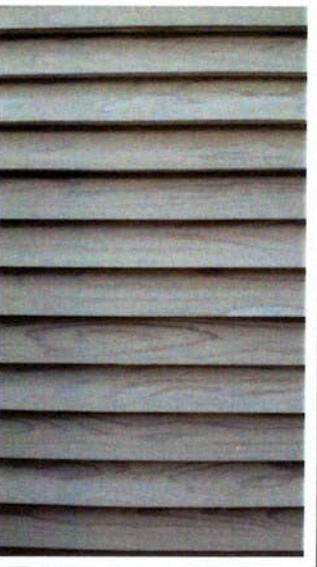
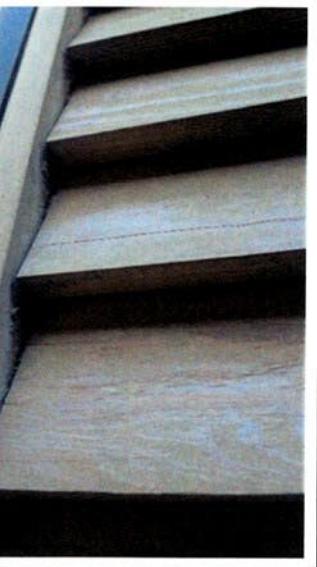
道路奥の西面が小国杉の木裏を表にした面である。西面はおよそ半分が隣家に近接しており、残りが開いて一部に西日が当たる。東西南北すべての面で一番初期の状態を保っており、木裏のマイナス面は感じられない。むしろ木裏の方が優れないと評価しても良い。下段右の写真は西面では比較的陽が当り、雨が当り易いコーナーの縦見切に接する下見板で、東面程ではないが、うつすらと溶脱の溜りが見られた。

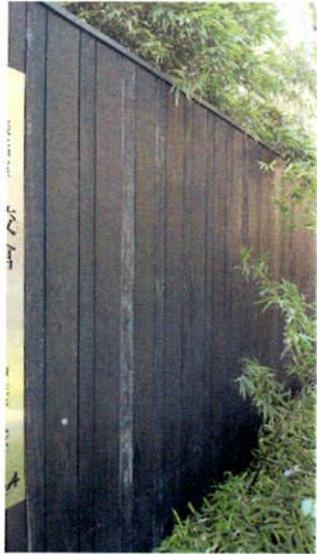
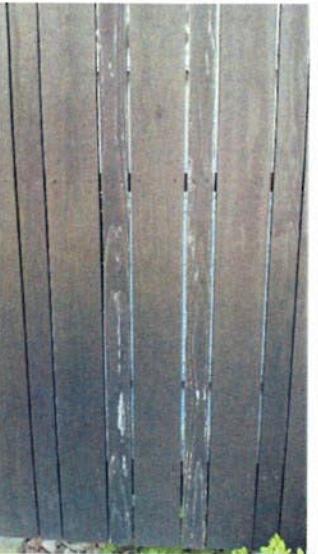
9	不燃外壁	塀	(暴露試験体)	雨掛け、日当り等外壁と比較

外構の黒塀は幅の狭い部分が不燃材で広い部分は普通の杉板である。濃色の塗装を施している為か溶脱による白華現象が顕著に表れている。不燃材の板は全部で76枚あるが、その内白華現象の目立つものは21枚程度であった。(凡そ4枚に1枚) 外壁とは違い軒が無い為、雨が直接当たる。溶脱した薬剤は拭き取ると簡単にとれ、雨にも流されるようで、強い雨が降った後は少し目立たなくなる。下段の右の写真は最も顕著に表れている溶脱の現象で木目が浮き出るように白華が目立っている。このような白華現象の顕著な現象はクリア塗装の外壁では識別することは出来ず、少なくとも塗装色の選択は無色系のものが優れている。ただ縦に一枚板としている為に下見板のような溜まり易い部分が無い為か、結晶化した溶脱溜りは全く無い。板の張り方も白華現象の目立ち具合に影響することが分かった。
10	主要部材	柱、梁	小国杉	表面割れの進行、色の変化

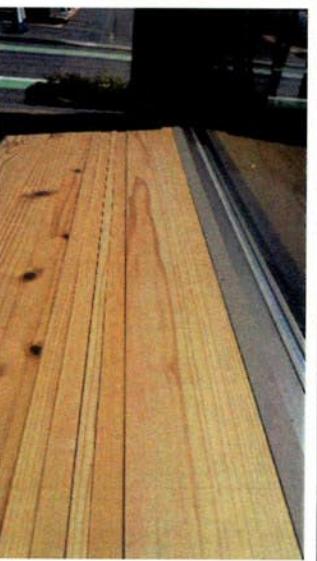
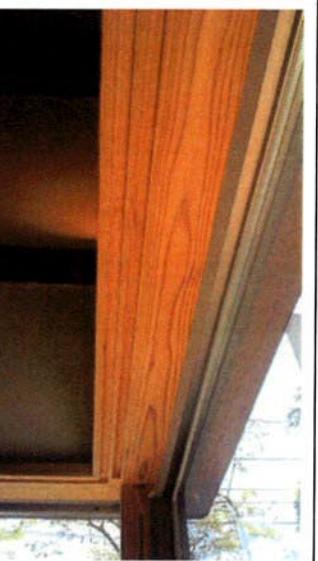
左敷居、右鴨居、共に小国杉を使用しているが、障子の作動もスムーズで、反り狂い共に全く無い。
14	主要部材 階段段板	桜無垢材	反り、狂い、摩耗

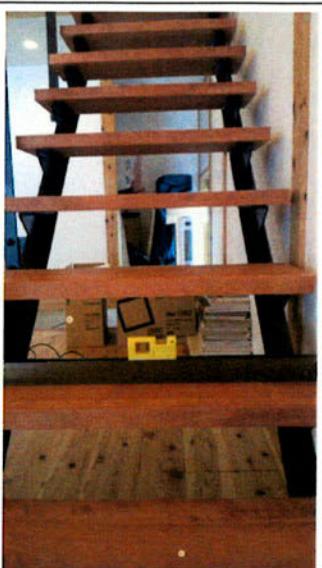
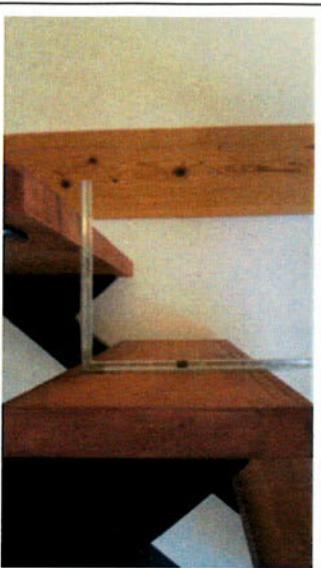
階段段板には桜の無垢材を使用している。階段はオープンなデザインで並行する二本の鉄骨のササラに下からビスで固定している。長手方向では、全 10 段の内 2 段が 1mm 弱の反り、短手方向では内 1 段が若干 0.5mm 程度の凹みがあったが、裸足で歩行しても感じることが出来ない程度で全く問題無い。割れや変色も無く、美しさと無垢材の風合いをしっかりと保っている。
